Hallberg Rassy 41

Concreto e solido cruiser d'altura. Un modello che ha mantenuto il suo valore nel tempo. Ricco di attrezzature e dalle finiture di pregio.

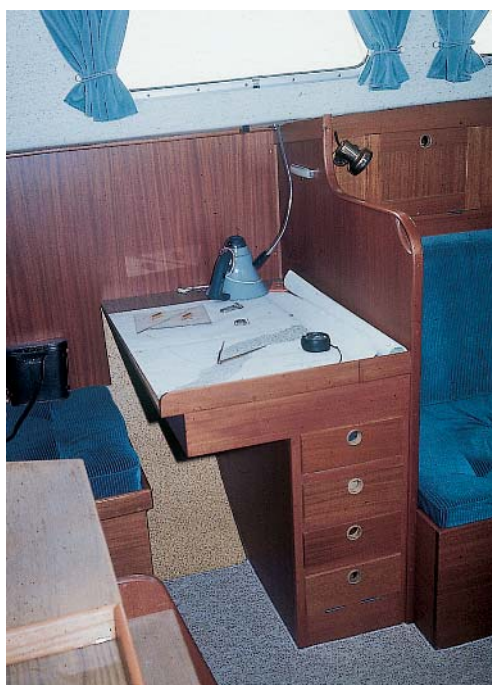
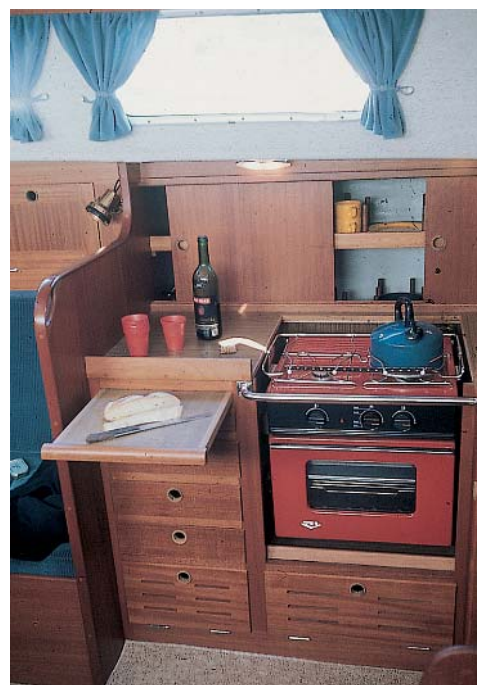
A sinistra, la cabina armatoriale è a poppa: due i letti separati e non trasformabili in matrimoniale. Sulla destra si nota la ripida scala d'ingresso della cucina a L. Abbondano gli spazi lavoro e d'appoggio. Gli oblò illuminano abbondantemente gli interni, sulle loro cornici si sono rilevati problemi di corrosione galvanica.

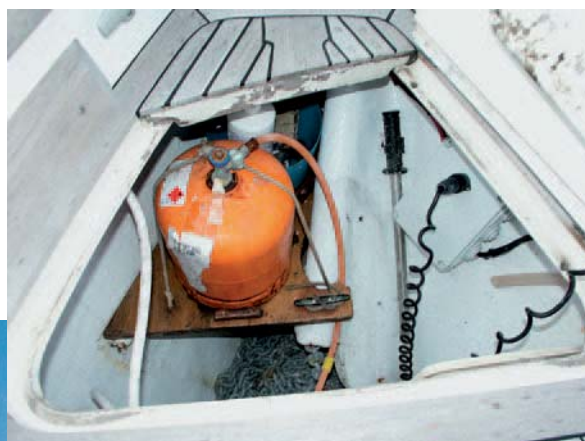
Sopra, il pozzetto e il tambuccio riparato da parabrezza e spray hood. A destra, il tambuccio della cabina di poppa e il paranco della randa a piè d'albero di mezzana. Sotto, la bombola posizionata nel pozzo della catena con particolari elettrici del salpancora.

po e rifinita in teak. Su alcune barche le dogarelle, quando usurate, sono state sostituite con un nuovo rivestimento posato sulla vetroresina con colla evitando così le possibili infiltrazioni di acqua dai fori delle viti. La bombola del gas è alloggiata nel pozzo della catena, questa soluzione offre il fianco ad alcune critiche: quella più importante riguarda la sicurezza. Per quanto il vano sia dotato di ombrinale per lo scarico dell'acqua che assolve anche al compito di ventilare e "lavare" eventuali depositi di gas, la presenza di componenti dell'impianto elettrico del verricello rappresenta un potenziale pericolo per la possibilità di scintille accidentali. L'altra nota riguarda la durata della bombola che, non essendo costruita in metallo antiruggine, ha vita breve in un ambiente ove la presenza di acqua salata è assolutamente normale. Il pozzetto è organizzato anche per un navigatore solitario e il paranco della scotta di randa è fissato alla base della mezzana in modo da permettere al timoniere di regolare

In particolare mi riferisco all'uso di tubi non termoresistenti per gli impianti del gasolio, alla mancanza dell'intercettazione d'emergenza del combustibile e alla posizione della bombola del gas. La rumorosità del motore avvertibile in pozzetto, per quanto non sia poi così elevata, può essere una voce che
